Puntos de Descargas a Cuerpos de Agua

Región No. 3

Barrio: Sabana Llana

Sector: Country Club

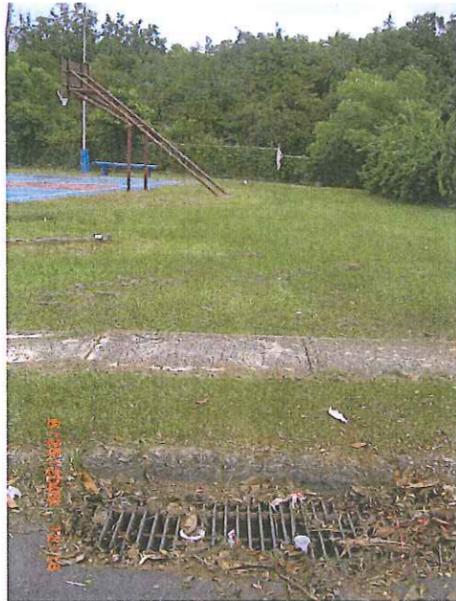
CIMG5942

DISTRITO/REGION	CUADRICULA	ESTRUCTURA NO.	BARRIO
3	P14C	S-001	SABANA LLANA

Cuerpo de Agua: QUEBRADA SAN ANTON

TUBO
 Diametro: 36"

NO SE PUDO ACCEDER AL PUNTO DE DESCARGA
 POR LO ESPESA DE LA VEGETACION.

- ACCION INMEDIATA
- ACCION INTERMEDIA
- LARGO PLAZO
- PRIMERA VISITA
- LIMPIEZA, DESTAPAR
- SEGUNDA VISITA
- SE REQUIERE SEGUNDA VISITA

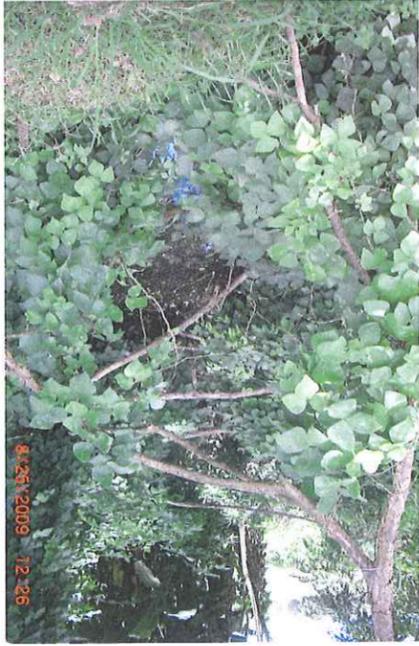
CIMG5947

DISTRITO/REGION	CUADRICULA	ESTRUCTURA NO.	BARRIO
3	PISA	S-002A	SABANA LLANA

Cuerpo de Agua: LAGUNA SAN JOSE

Diametro: POR LO ESPESA
DE LA VEGETACION
NO SE PUDO VERIFICAR
DIAMETRO.

NO ESTA MOSTRADA EN EL PLANO DE MSS.

- ACCION INMEDIATA ACCION INTERMEDIA LARGO PLAZO

LIMPIEZA, DESTAPAR

SE REQUIERE SEGUNDA VISITA

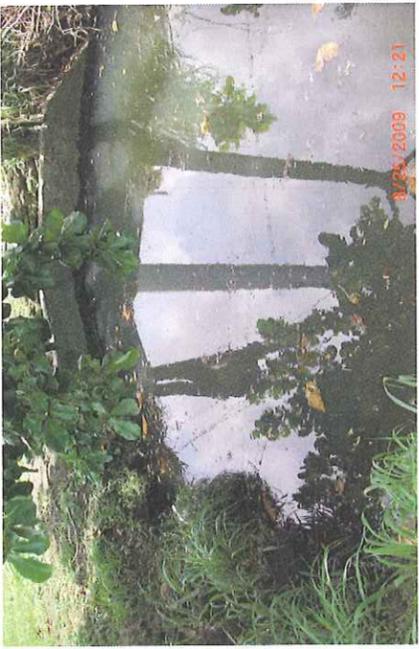
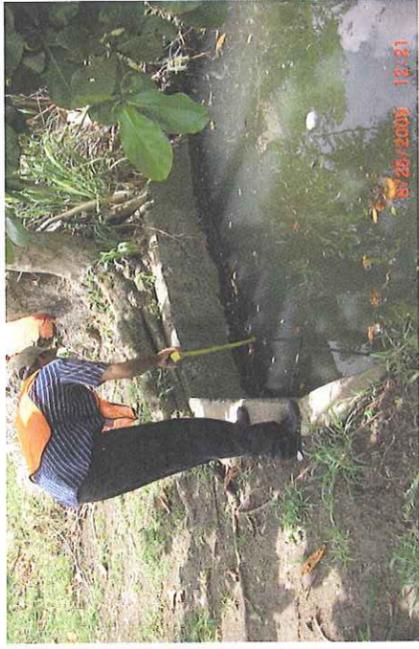
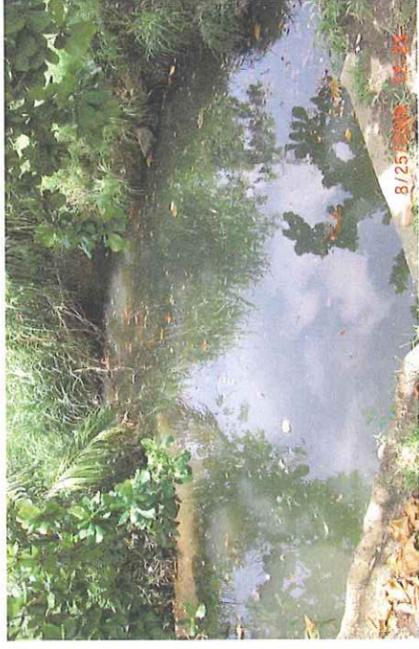
DISTRITO/REGION	CUADRICULA	ESTRUCTURA NO.	BARRIO
<u>3</u>	<u>PISA</u>	<u>S-001A</u>	<u>SABANA LLANA</u>

Cuerpo de Agua: LAGUNA SAN JOSE

- HEAD WALL
 TYPE B
 TYPE D
 CONCRETE END SECTION
 METAL END SECTION
 ESPECIAL 60" x
 TUBO
 Diametro: _____

ESTO NO ESTA MOSTRADO EN EL PLANO DE MSJ.

RECOMENDACION: ACCION INMEDIATA ACCION INTERMEDIA LARGO PLAZO

- PRIMERA VISITA LIMPIEZA, DESTAPAR
 SEGUNDA VISITA SE REQUIERE SEGUNDA VISITA
